## 調 查 報 告

參、案由：據悉，嘉義阿里山公路38.6公里觸口段連日來，傳路樹傾倒、邊坡大量泥流傾瀉而下淹路，原因出在泥流路段上方山坡，遭人為開挖，宛如遭鬼剃頭般，經查為嘉義縣政府水利處水土保持科核准呂姓地主以農業整坡為名進行開挖。究嘉義縣政府針對山區開挖行為有無相關管制措施？本案有無核准地主進行開挖？核准作業是否有當？嘉義縣政府及交通部公路總局嘉義工務段是否察覺現況已經危害公路安全？有否互相連繫及採取補救措施？均有深入調查之必要案。

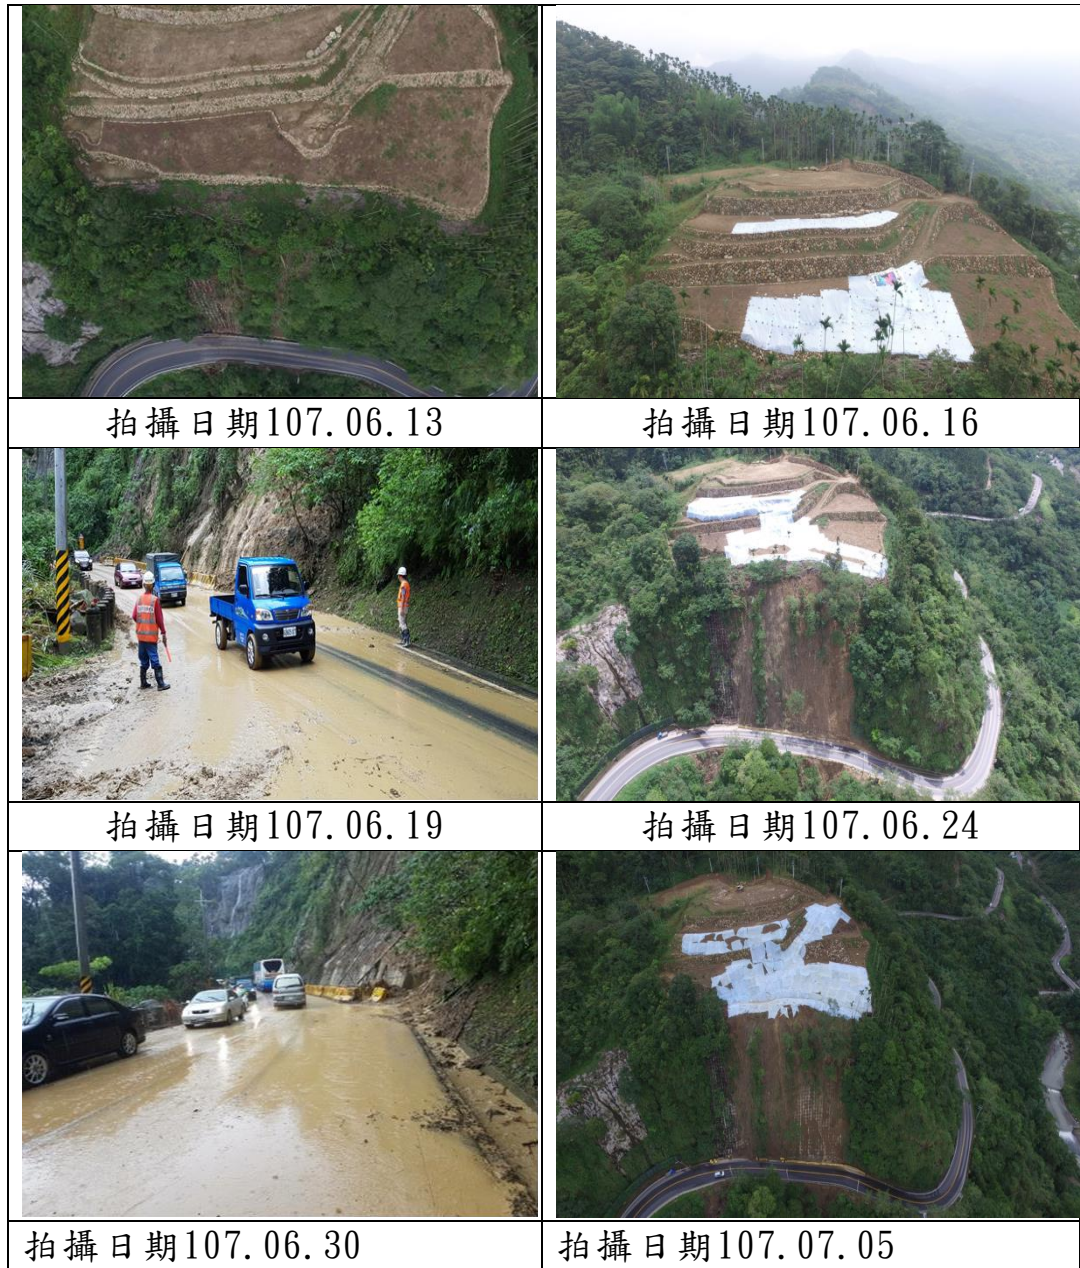
### 照片1 案發照片

(四)公路總局第五區養護工程處阿里山工務段於107年6月13日辦理阿里山公路38.6公里觸口段上邊坡空拍作業，發現坡頂開發情況，且其臨近公路之基地外緣已有沉陷、龜裂向外傾斜現象，該工務段立即通報嘉義縣政府，該府旋即於同日辦理現勘。

### 五、案發照片，詳照片1。

1、該府於107年6月13日辦理現勘，即發現本案未依核定圖說施作，基地內土層發生塌陷約1.5公尺，砌石擋土牆破壞及地表產生張力裂縫，即要求水保義務人速依水土保持法第8條規定做好各項水土保持處理與維護並提送「緊急防災計畫」。
