調 查 報 告

壹、案 由：據訴，新竹縣尖石鄉新樂村煤源部落原住民保留地疑遭濫墾等情案。

案名：「尖石鄉新樂村煤源部落原住民保留地疑遭濫墾」案

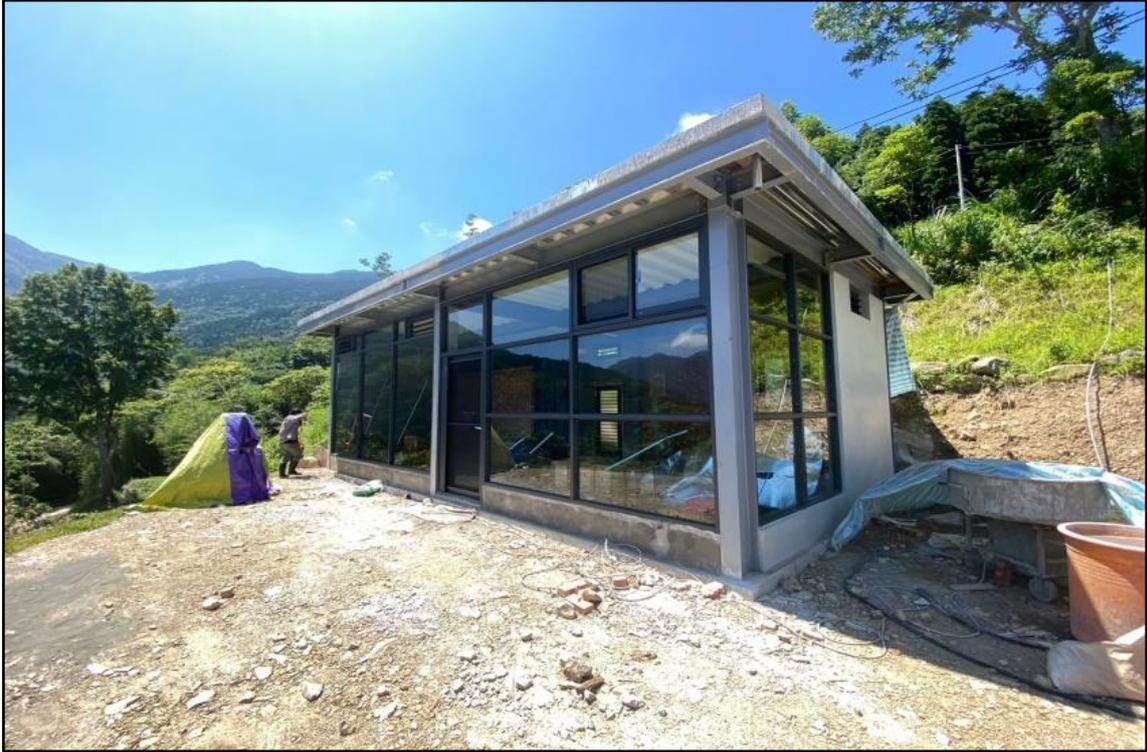
附圖1、現場量測資材室寬度9.18公尺、深度5.13公尺
資料來源：新竹縣政府提供

- (二)尖石鄉煤源段○○○-○地號土地(下稱○○○-○地號土地)為山坡地保育區林業用地，水土保持義務人黃○○君(下稱黃君)因經營林業需要設置林業資材室⁶及農路⁷，爰向新竹縣政府申請並經該府以111年6月23日函⁸核發「農業用地作農業設施容許使用同意書」及「簡易水土保持申報書」，依據核定之計畫書圖，資材室寬度9公尺、深度5公尺；農路長度104公尺、寬度2~3.3公尺。嗣黃君向該府申請於111年10月3日開工，經該府於112年2月15日至現場實施施工中檢查，提出邊坡裸露部分，請黃君做好保護措施，另資材室及農路尚未興建完成，亦請其確實依照核定經營計畫書內容施作等注意事項。
- (三)嗣黃君於112年6月22日提出完工申報，新竹縣政府於112年7月10日至現場進行完工查驗，經實際測量資材室寬度9.18公尺、深度5.13公尺(詳附圖1)，農路長度82公尺，寬度2.7~5.4公尺(詳附圖2)，PVC排水管數量及尺寸等諸多與經營計畫書所附之設施書圖不符，檢查結果為不合格。該府爰以112年7月13日函⁹黃君到府說明或提書面資料，黃君於112年7月20日提出書面資料表示，將會同專業水土保

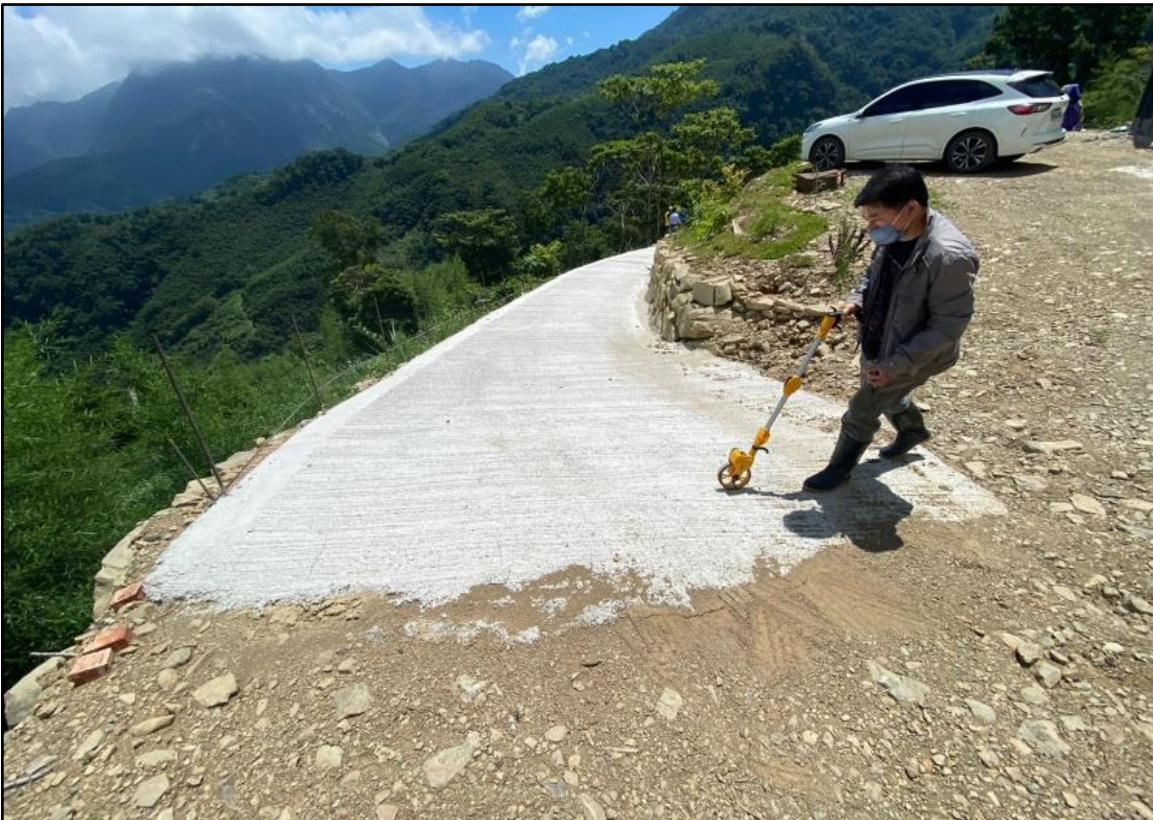
附圖2、現場量測農路長度82公尺，寬度2.7~5.4公尺
資料來源：新竹縣政府提供

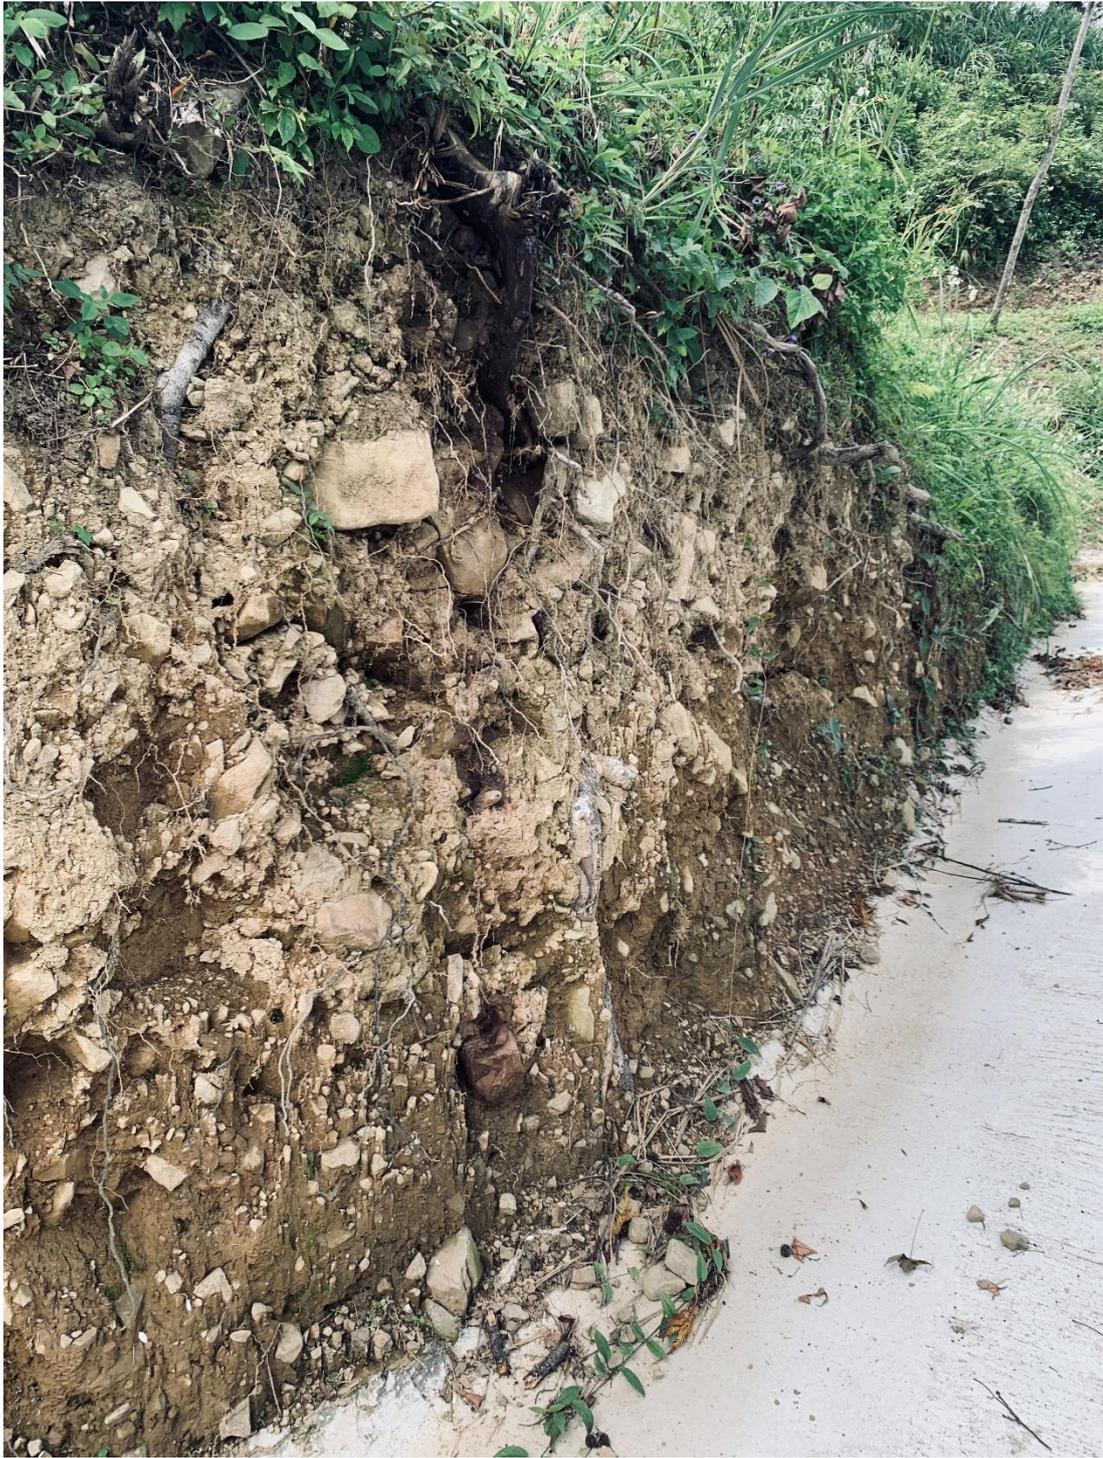
(四)另本院於112年9月15日至○○○-○地號土地履勘結果，現況因施作農路，開挖邊坡造成坡面裸露及影響既有樹木根部，無相關防護措施(詳附圖3)，顯有水土保持安全問題等情。經函據農保署於112年10月16日查復本院表示，本案請新竹縣政府基於水土保持計畫審核監督管理之主管機關立場，先行要求水土保持義務人，針對開挖裸露之邊坡加強臨時性覆蓋保護措施；後續審查變更設計時，應依規定要求水土保持義務人針對開挖邊坡配置相關水土保持處理與維護措施，並請該縣水土保持服務團協助加強技術審查作業，以維護程序之完備及開發利用行為之水土保持安全等語。

附圖3、施作農路開挖邊坡造成坡面裸露，無相關防護措施。
資料來源：本院履勘拍攝

(五)綜上，新竹縣政府對於○○○-○地號土地水土保持義務人設置林業經營設施，未依核定計畫書圖施作，且因修築農路造成邊坡裸露之水土保持安全問題，於後續水土保持義務人提出變更設計書圖時，該府應依法審查並要求針對開挖邊坡配置相關水土保持處理與維護設施，並於完成改善後，持續追蹤該土地利用情形，避免擴大建築或改變用途，違反原申請農業設施容許使用之目的。

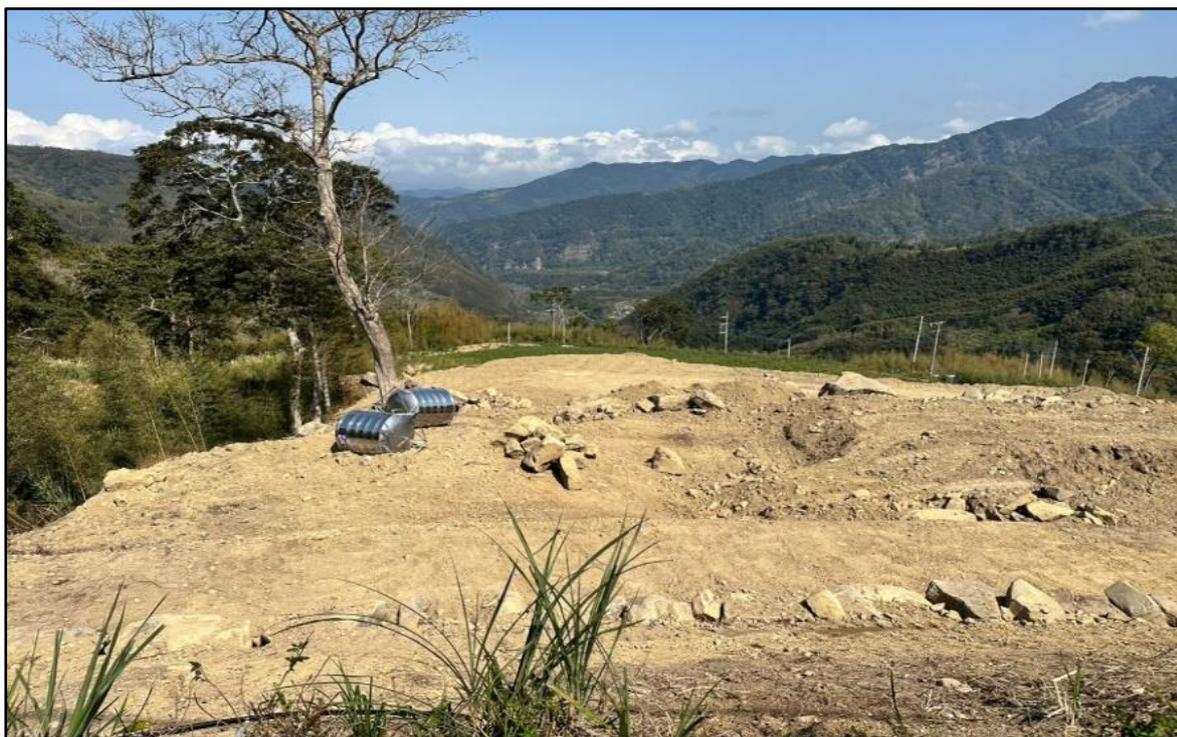
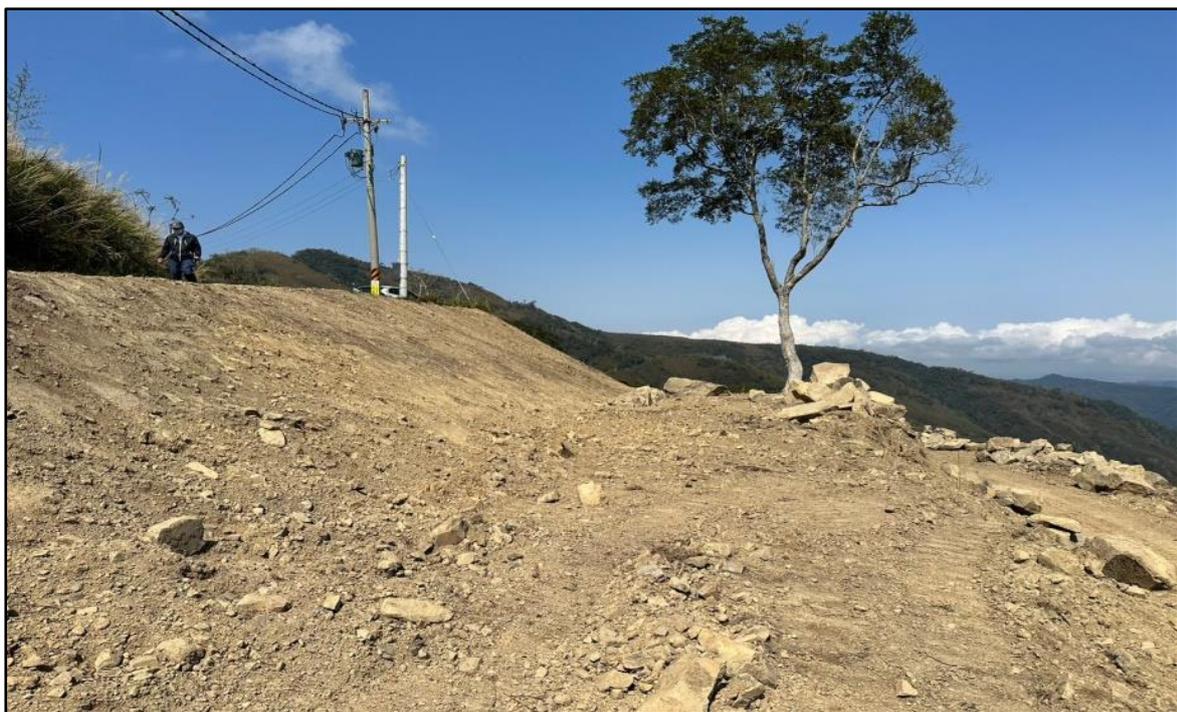
(二)112年2月7日尖石鄉公所接獲民眾於社群網路通報尖石鄉煤源段○○○-○○○、○○○-○○○、○○○-○○○地號土地(下稱○○○-○○○、○○○-○○○、○○○-○○○地號土地)疑似未經申請水土保持計畫即遭開挖，該公所於同日辦理現場勘查，確有違規情事，爰以112年2月15日函¹¹報新竹縣政府，嗣該府通知該公所、該縣水土保持服務團及土地所有權人等於112年3月16日至現場勘查，查有行為人余○○君(下稱余君)未先擬具水土保持計畫送核，擅自開挖整地、新增平台5處、修闢邊坡、新闢道路及堆積石塊等(詳附圖4)，違規總面積4,914平方公尺，違規類型已達「因現場地形已改變，且未設置水土保持設施，依照現有地形及條件未來將有致生水土流失之虞。」該府以余君違規行為已有「致生水土流失之虞」情事，違反水土保持法第32條規定，爰以112年3月25日函¹²臺灣新竹地方檢察署(下稱新竹地檢署)予以告發。

附圖4、新竹縣政府於112年3月16日至現場勘查，行為人未先擬具水土保持計畫書送核，擅自開挖整地、新增平台5處、修闢邊坡、新闢道路及堆積石塊等。

(三)新竹縣政府並於112年3月25日函¹³余君，因其違規使用山坡地造成地表裸露有沖蝕之虞，依「水土保持法施行細則」第35條規定已達需緊急處理之情況，應依水土保持法第8條規定實施水土保持處理與維護，避免坡地災害發生，請余君於112年4月30日前提送有技師簽證之緊急防災計畫報該府憑辦，且現場應依水土保持技術規範選擇適當之水土保持相關植生種類，以密植方式，達成植生覆蓋率90%以上。嗣余君於112年4月21日提送「新竹縣尖石
