## 調 查 意 見

壹、案由：據審計部函報，屏東縣政府辦理高屏溪溪流生態公園工程執行情形，核有未盡職責及效能過低情事案。

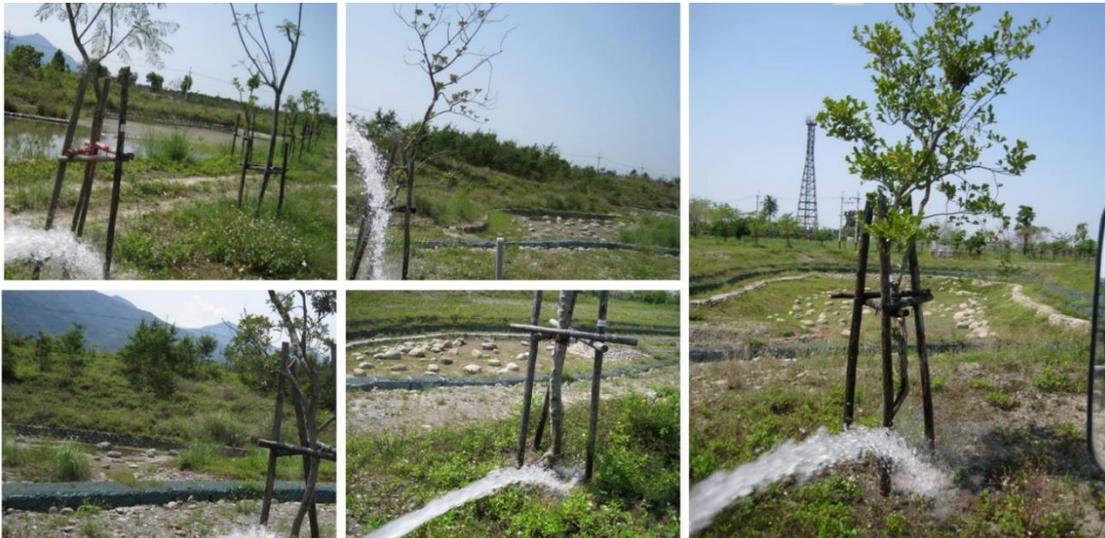
(四)屏東縣審計室於112年10月31日簡報補充說明：「縣府仍將河道水量不足原因全推卸予農田水利署未能常時提供新豐舊圳之水，未檢討是否因變更設計為黏土層，導致入滲量過大，致無法有效保水，並檢討相關疏失責任，並以廠商提供105年4月6日植栽養護照片，證實無法保水」，以及112年9月26日高屏溪溪流生態公園現場照片可見其荒廢狀況（如下

本案廠商提供105年4月6日植栽養護照片以佐證基地無法保水

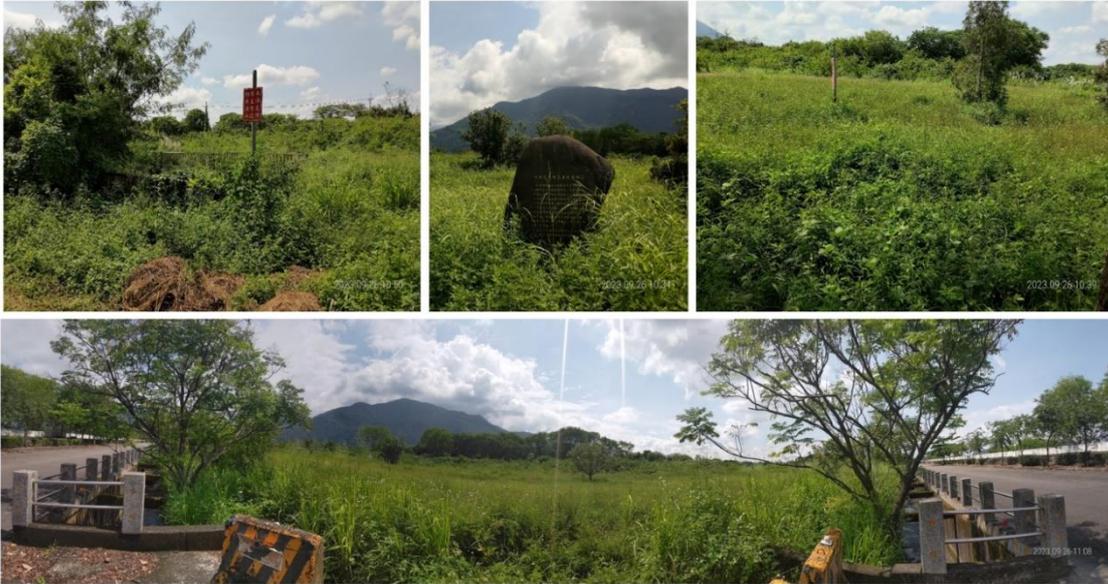
高屏溪溪流生態公園於112年9月26日現場照片

(五)再據屏東縣政府於本院實地履勘前所復資料，該府一再以上開聲復內容置辯，或該工程當時完工照片欲以證實其其渠道黏土層之保水成效，然該生態公園確為閒置及河道呈現乾涸狀態，且營建署及七河局於本院實地履勘及詢問時，均對審計部查核報告指出本案缺失，未表示其他意見，營建署更表示：「目前現況與原規劃計畫目標是有落差」、七河局則表示：「當時水利署查核時，防水毯已有破裂，縣府表示會用防水黏土進行改善。」等語，可證該生態公園不符原計畫內容且於工程施作欠當。而屏東縣政府早已知悉本案水源取得主要係取自農田水利署之渠道水，次為抽取地下水補水，農田水利署既已要求不可完全攔截取水及應分時取水以免影響下游約兩千公頃農業灌溉用水及農民生計，益證該府欲以不穩定之水源來維持本案生態公園渠道使用，顯然不切實際。再且，屏東縣政府於本院詢

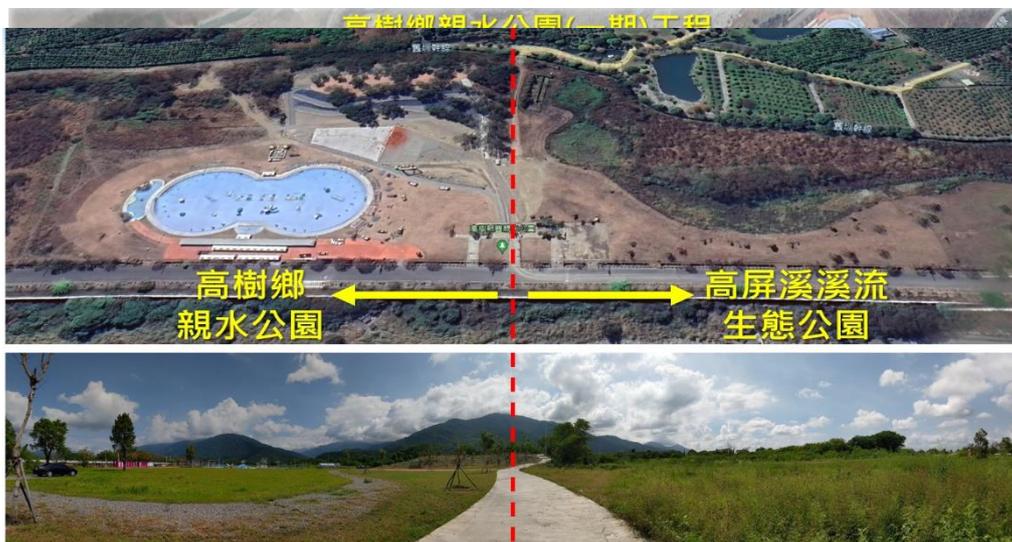
#### 高屏溪溪流生態公園與高樹鄉親水公園(一期)工程範圍

- (四)屏東縣審計室於112年10月31日簡報補充說明，公所接管後怠於營運，任令園區荒廢，於4年內僅編列292萬餘元消極整理園區環境，造成園區荒廢，雜草叢生難以進入，原計畫欲建置一個附有紀念及教育意義之莫拉克災後重建生態公園之遠大目標，差距

甚遠。且公所有6,000萬元卻未考量如何整理已開發但荒廢之園區，反而另外開闢與生態目的相悖之親水設施，並將親水公園作為生態公園活化的成果，顯未為負責之答復（如下圖）。
