調 查 報 告

壹、案由：據審計部111年度中央政府總決算審核報告，內政部國土管理署辦理市區道路養護管理暨人行環境無障礙考評，及建置市區道路人行安全地理資訊系統，惟全國人行道未達淨寬標準之路段逾9成超過10年未列入考評範圍，又部分補助計畫或危險路段資料尚未納入該系統。另全國市區道路仍有逾三分之一路段之電纜尚未地下化，且逾三分之一道路之人行道淨寬不足最低標準等情案。

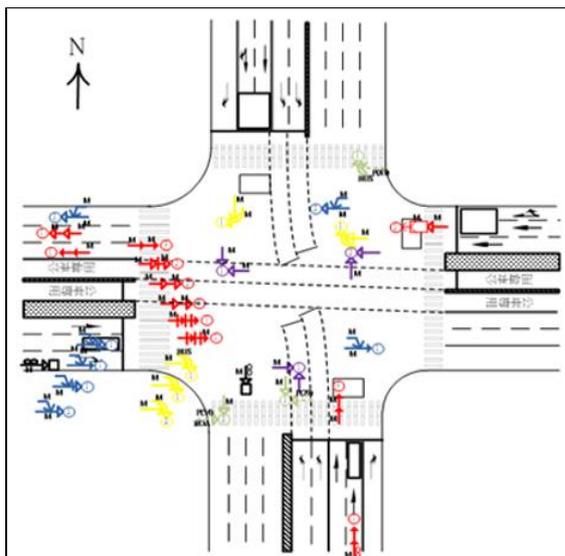
圖1 事故碰撞構圖範例

- (五)另詢據交通部表示，事故碰撞構圖(如下圖1所示)係以路口幾何特性為背景，事故現場圖資料為基礎，使用各種箭標方向表示肇事關係者碰撞型態、車種及位置，並將發生在同一路口的所有歷史事故展繪在一張圖面上，因此事故碰撞構圖本身即為一種可視性分析工具，其可作為交通工程設施肇事因子分析之基礎，讓分析者了解分析重點位置與可能的肇事原因，才能對症下藥有效改善路口事故。目前各道路主管機關已開始逐步運用碰撞構圖進行事故分析等語。惟觀諸「臺灣地區易肇事路段改善計畫」第37期至41期計畫各縣(市)政府提供之「事故碰撞構圖」，呈現方式多元，其中不乏佐以文字等方式輔助說明，舉例彙整如圖2至圖10，顯見地方政府交通及警政單位等猶未熟稔運用事故碰撞構圖予以分析判斷事故肇因。

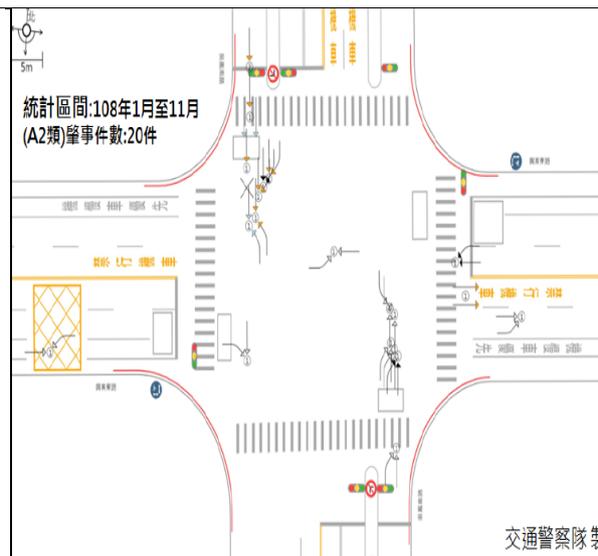
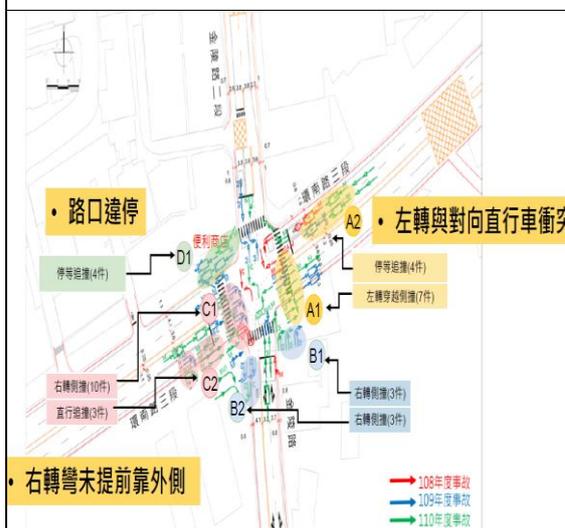
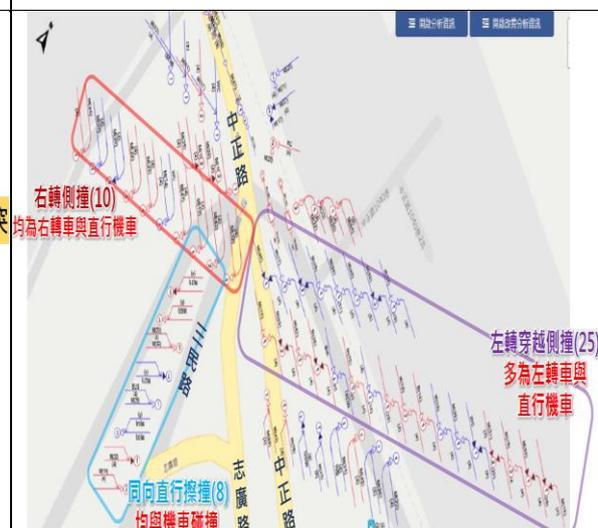
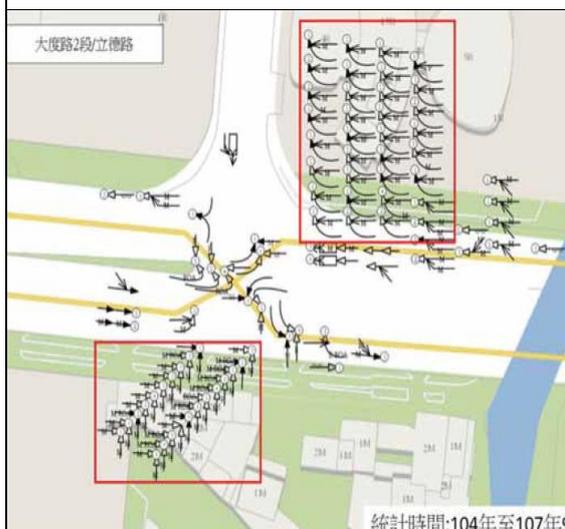
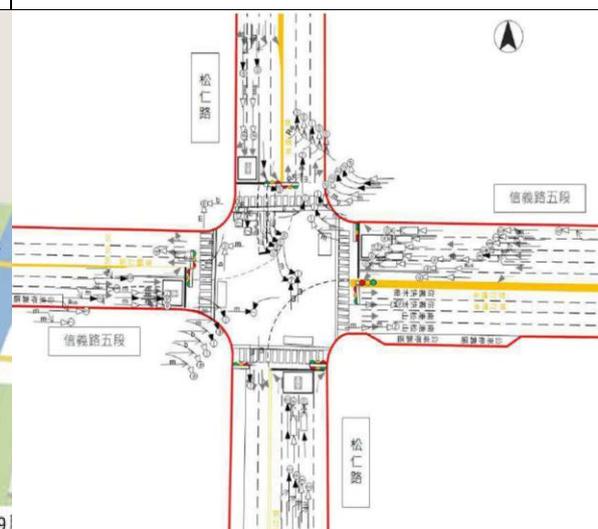
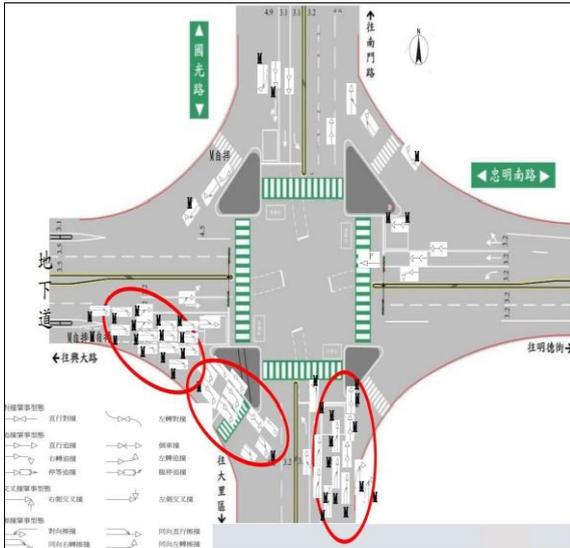
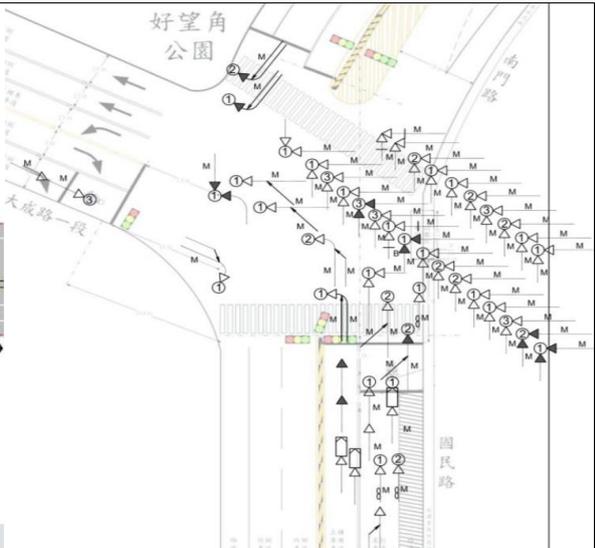
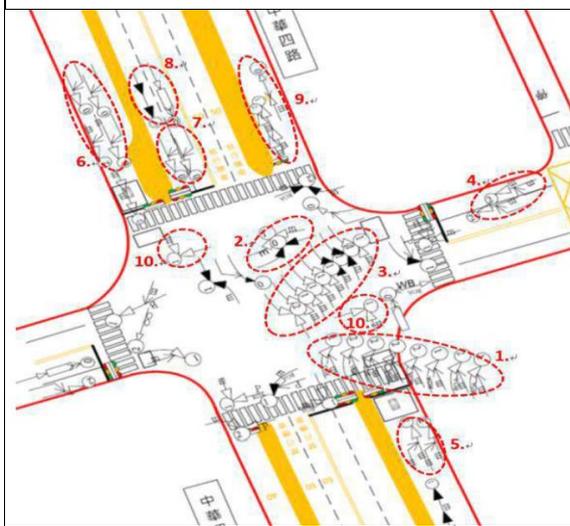
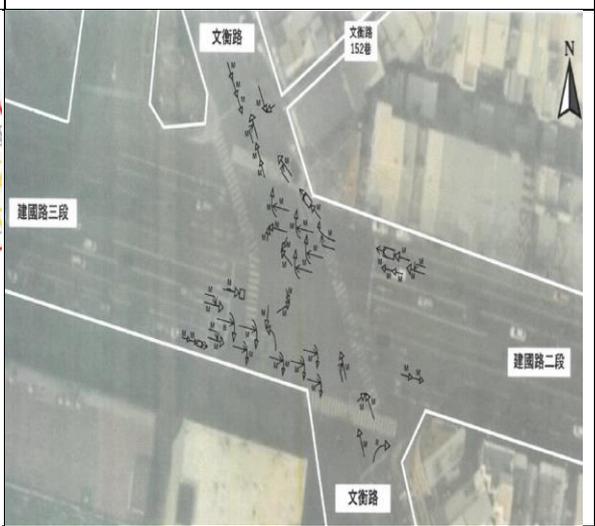
資料來源：第37期、38期、39期、41期「臺灣地區易肇事路段改善計畫」，本院彙整。

- (七)綜上，據警政署統計近5年(108年至112年)各警察機關於執行各項勤務中，發現「不合理」道路交通工程並通報改善件數共2萬9,166件。惟查，截至113年1月底止，內政部與交通部總計核定799處易肇事路口應加速改善，僅為該署「不合理」道路通報改善件數之2.73%，兩者數字差距極大，理應追蹤檢討。另，交通部運輸研究所「臺灣地區易肇事路段改善計畫」自第37期起，將「事故碰撞構圖」分析技術導入應用於改善地點的分析工作，迄至第41期除六都已全數導入事故碰撞構圖分析技術外，部分縣市仍未配合辦理，且部分縣市習慣於構圖上佐以文字等輔助說明，顯然猶未熟稔運用視覺化構圖處理事故案例肇因判斷；再者，國土署既已補助各地方政府辦理碰撞構圖系統建置計畫經費，對於警政單位既有繪圖系統如何整合及轉換產製相關圖資，允應一併檢討，俾利地方政府及警政單位善用事故碰撞構圖，提出更為有效之改善方案。
