調查報告

壹、案由：據悉，海洋委員會海巡署CP-1051艇於113年2月14日在金門海域取締中國籍漁船越界過程，發生漁船翻覆事故，造成兩名中國籍人員死亡，且疑未全程蒐證錄影，致生爭議等情。究本案事實真相為何？該艇執法人員是否依規定部署蒐證器材？無執法全程影像原因為何？執法人員有無遵照相關標準作業流程？後續與中方協商遭遇障礙為何？該署取締三無船舶（即無船名、無船舶證書、無船籍港登記）成效為何？海洋委員會、大陸委員會及國防部等相關權責機關應如何有效合作、情資共享，以減少衝突事件發生？均有調查釐清之必要案。

案名：海巡署113年於金門海域取締中國三無船發生事故。

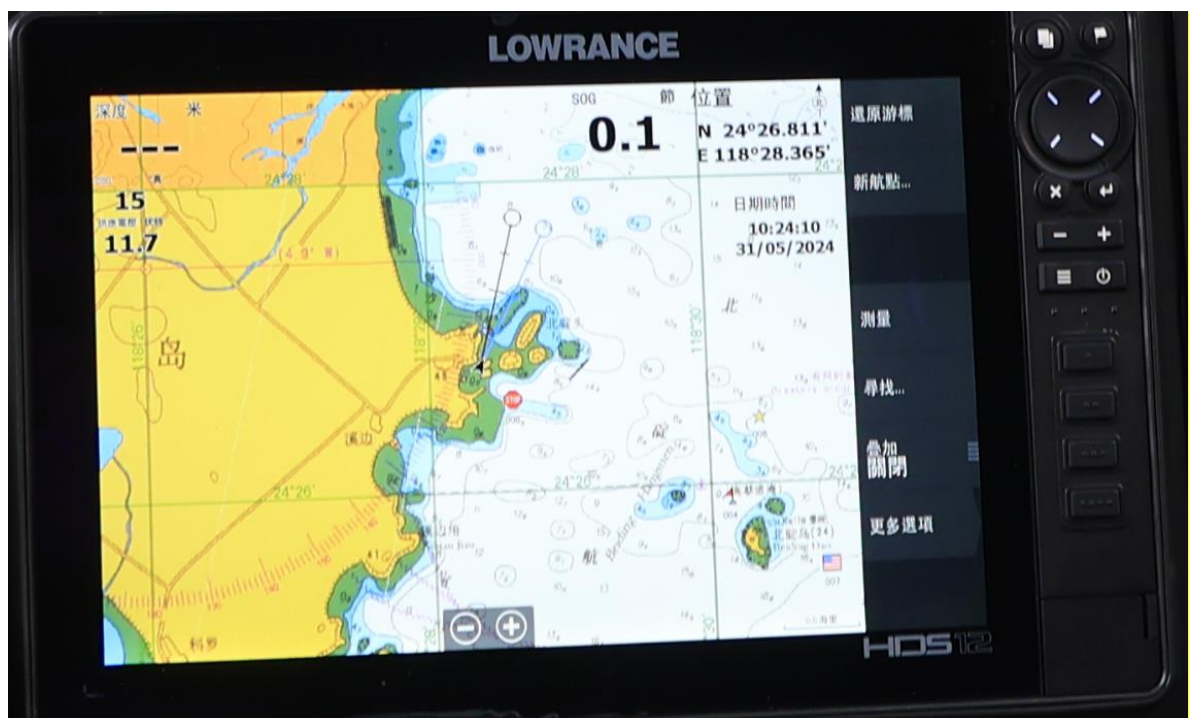
圖8 本院履勘所見CP艇電子海圖

- (二)惟經本院113年5月31日赴金門實地履勘CP艇所見，有圖可證該艇所配之LOWRANCE HDS LIVE整合型雷達電子海圖(如下圖8)並未顯示北碇島附近海域之禁限制水域線圖資，恐導致值勤艇員在實際執勤時違反前揭「執法作業規範」內容，從而引發執法爭議或越線追緝之虞。

四、禁限制水域係海巡署是否具有管轄權，以及啟動或停止執法作為之重要要件，惟經本院履勘發現CP艇之電子海圖並未標示禁限制水域線，恐有導致執法爭議或越線追緝之虞；海巡署雖於查復時稱已配有禁限制水域圖資，惟既與本院履勘情形有間，海巡署仍宜檢討各巡防區CP艇禁限制水域圖資建置情形，俾降低執法爭議之風險。
