# 調查報告

案名：海巡署113年於金門海域取締中國三無船發生事故。

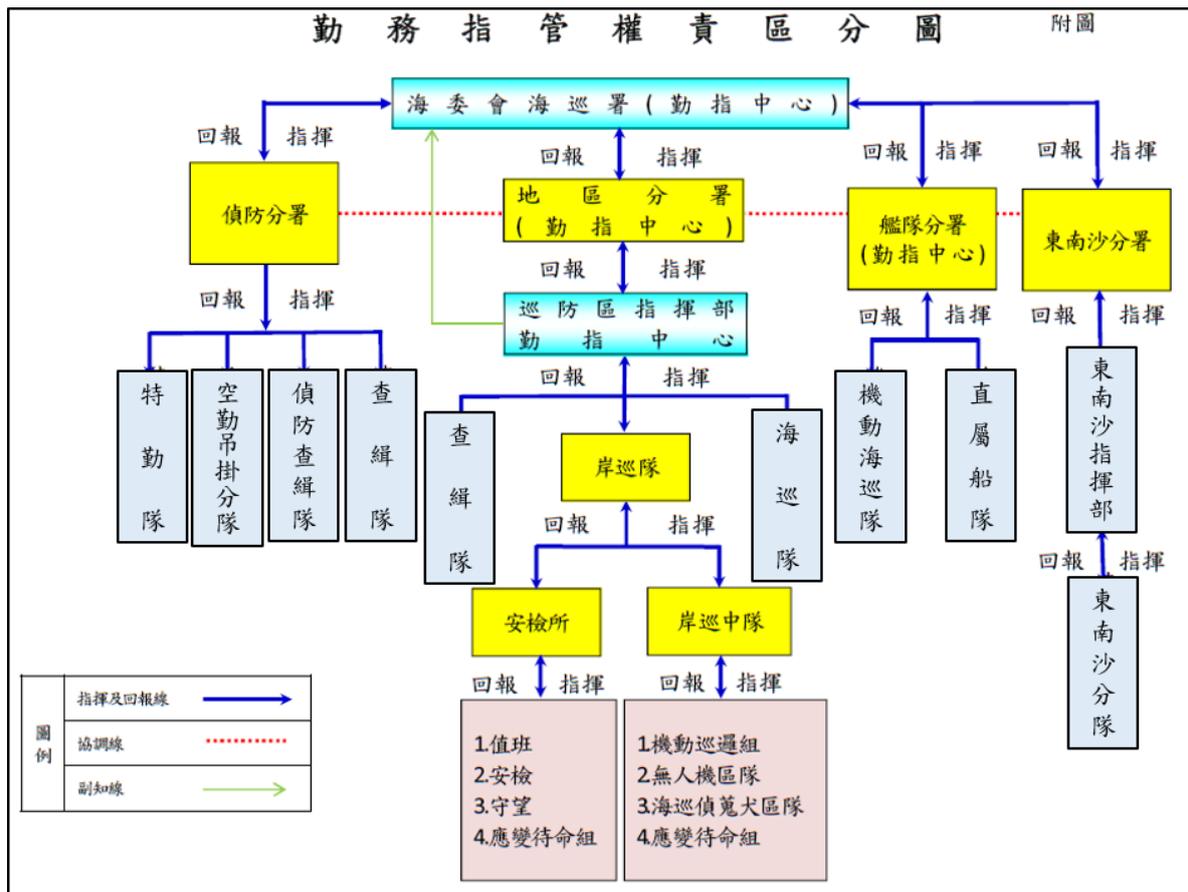
圖5 勤務指管權責區分圖(海巡署提供)

- 1、按前述CP艇之採購係由艦隊分署辦理並隸屬之，而由該署提供之勤務指管權責區分圖(圖5)可知，本案CP艇係編配於海巡隊，並受巡防區指揮部勤指中心指揮。

(四)另查，CP艇及其配備籌購係艦隊分署辦理，而CP艇之直接指揮調度係金馬澎分署所屬巡防區辦理，換言之，CP艇之隸屬及勤務配合係分置於艦隊分署及巡防區，該等架構極易肇致基層單位「爹不疼、娘不愛」而未受充分重視之困境，本院於107年調查國道警察頻繁發生事故時亦曾指出類似問題，值得海巡署積極檢討並建立適當機制以控管風險。

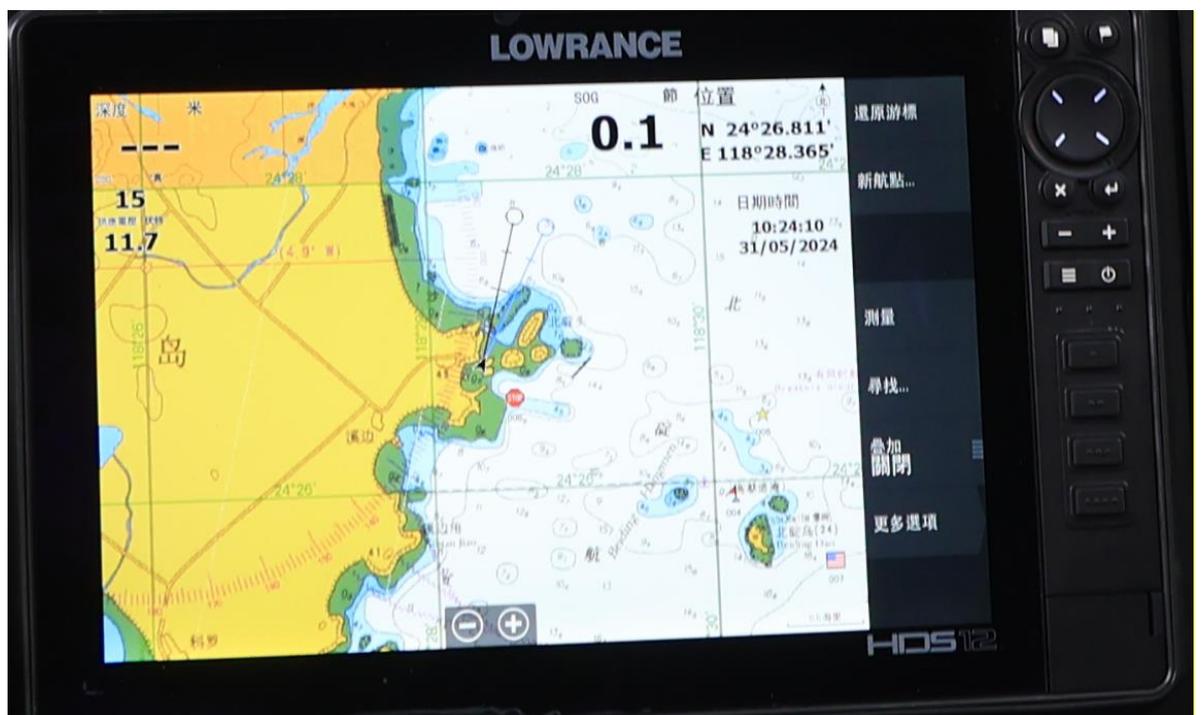
圖8 本院履勘所見CP艇電子海圖

- (二)惟經本院113年5月31日赴金門實地履勘CP艇所見，有圖可證該艇所配之LOWRANCE HDS LIVE整合型雷達電子海圖(如下圖8)並未顯示北碇島附近海域之禁限制水域線圖資，恐導致值勤艇員在實際執勤時違反前揭「執法作業規範」內容，從而引發執法爭議或越線追緝之虞。

四、禁限制水域係海巡署是否具有管轄權，以及啟動或停止執法作為之重要要件，惟經本院履勘發現CP艇之電子海圖並未標示禁限制水域線，恐有導致執法爭議或越線追緝之虞；海巡署雖於查復時稱已配有禁限制水域圖資，惟既與本院履勘情形有間，海巡署仍宜檢討各巡防區CP艇禁限制水域圖資建置情形，俾降低執法爭議之風險。

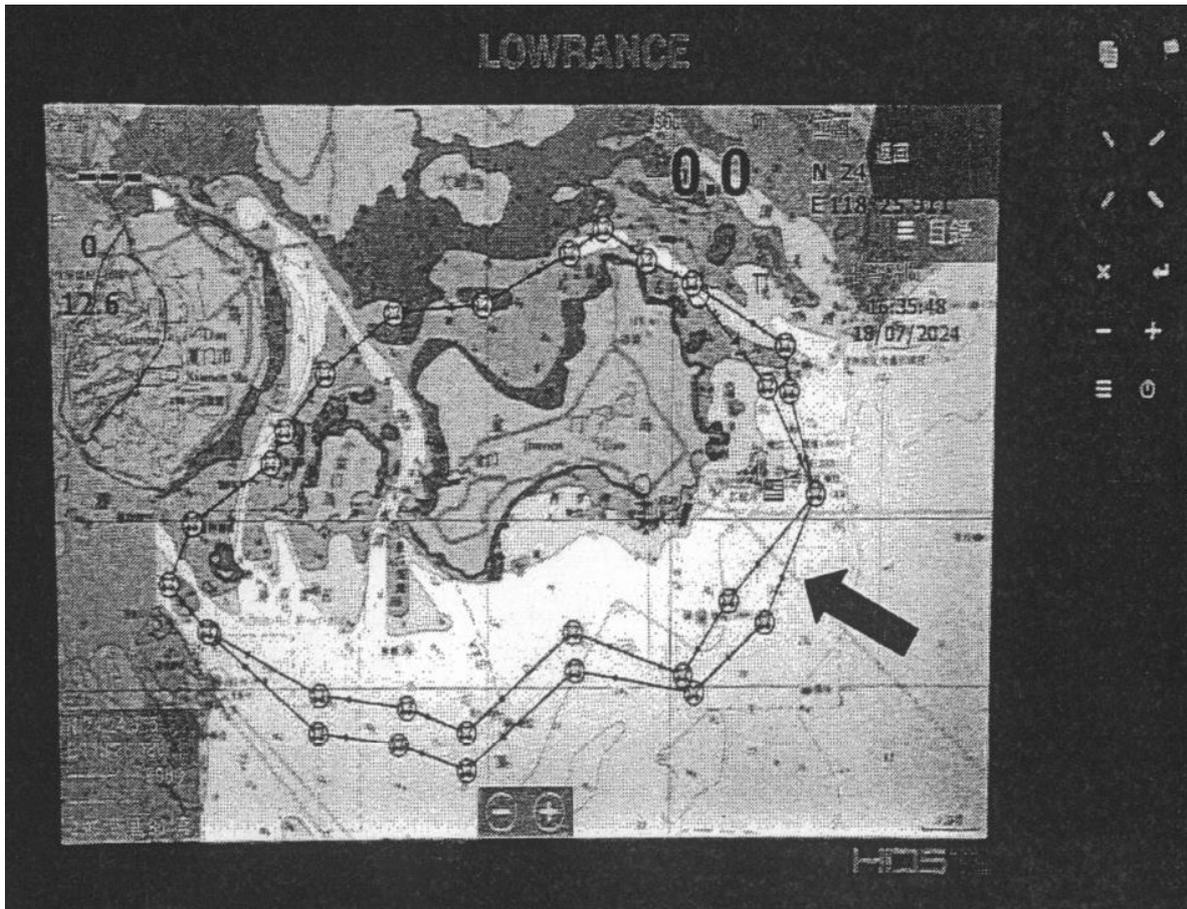
圖9 海巡署查復目前CP艇電子海圖之禁限制水域圖資。

- (三)另查，海巡署於113年7月31日署巡執秘字第11308001380函稱：「本署CP艇電子海圖系統顯示畫

面配有禁止及限制水域圖資」(如下圖9);惟就該署查復內容尚無法確認CP艇過去是否普遍配置禁限制水域圖資,亦難以查證各巡防區是否均已普遍配置,在中國持續加劇灰色地帶衝突的情形下,爰仍請海巡署確實檢討改進,以降低執法爭議風險。
