## 糾 正 案 文

壹、被糾正機關：經濟部水利署、苗栗縣政府、苗栗縣卓蘭鎮公所。

貳、案由：經濟部水利署為前瞻計畫項下全國水環境改善計畫之審查機關，石虎公園改善工程經費來源即為其中，於歷次審查會議提出「生態保育優先、硬體工程檢討」之意見均未見落實；苗栗縣政府對於所屬提案照單全收，未能落實生態檢核，且苗栗縣境內各級道路設計對一級保育類瀕臨絕種之石虎顯有威脅，有立即改善缺失之必要；苗栗縣卓蘭鎮公所明知鄰近苗140縣道有石虎路殺事件，卻於生態檢核表記載「無關注物種」，無相關生態補償措施即逕予發包施工，工程開工後經苗栗縣政府裁示應檢視修正工程內容，仍持續辦理基礎整地及挖方作業，至破壞現地後始被動研議改善方案，經本院履勘發現，基地現況設置三面光溝渠反成動物陷阱、泥沙逕流漫淹、水池優養化，且恐無法負擔後續電燈及維護管理費用等情。經濟部水利署、苗栗縣政府、苗栗縣卓蘭鎮公所均有違失，爰依法提案糾正。

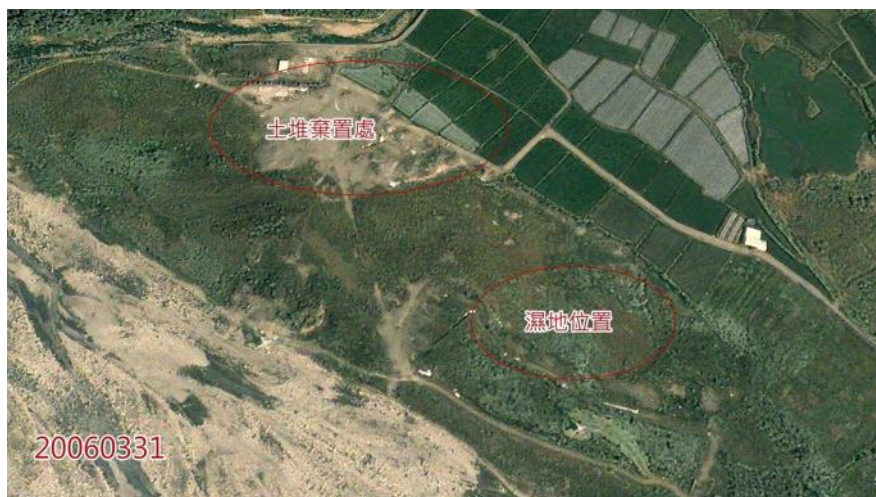
照片1 【本案濕地與土堆棄置處相對位置圖】

資料來源：本院108年1月24日履勘所得資料

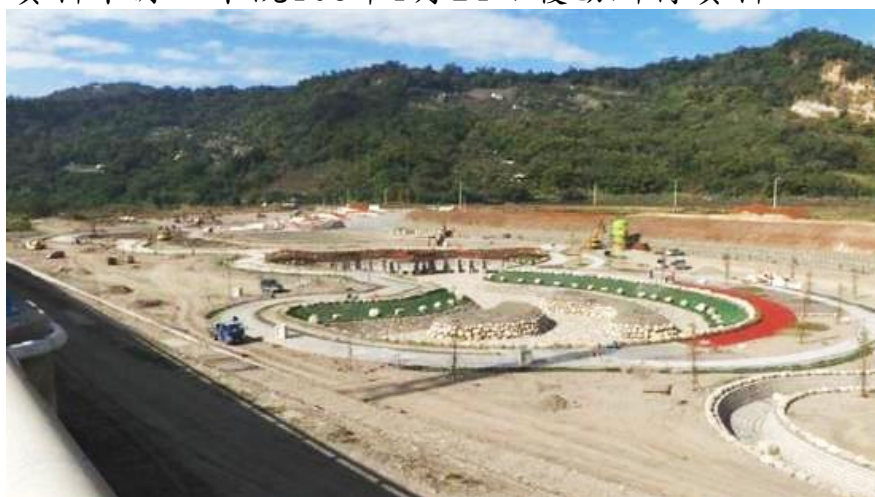
照片2 【本案基地施工情形】

資料來源：本院108年1月24日履勘拍攝

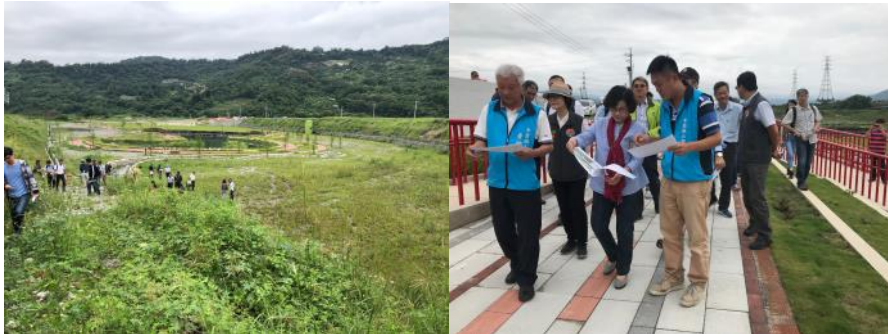
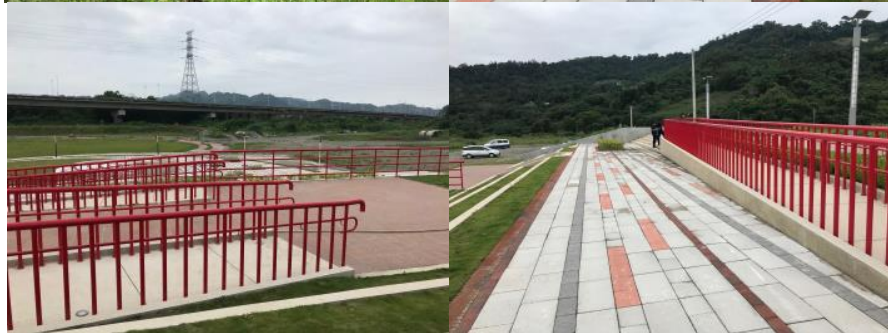
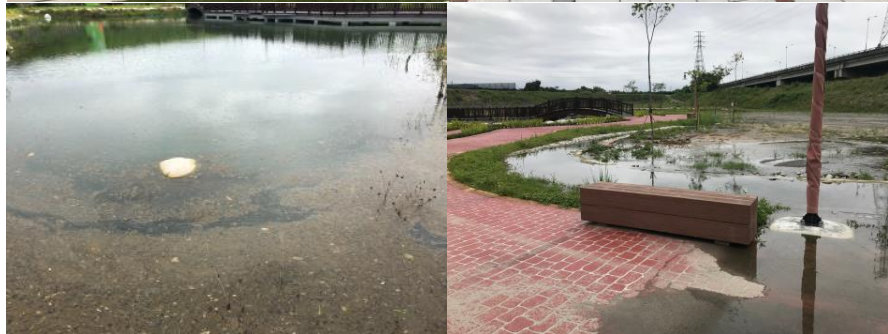
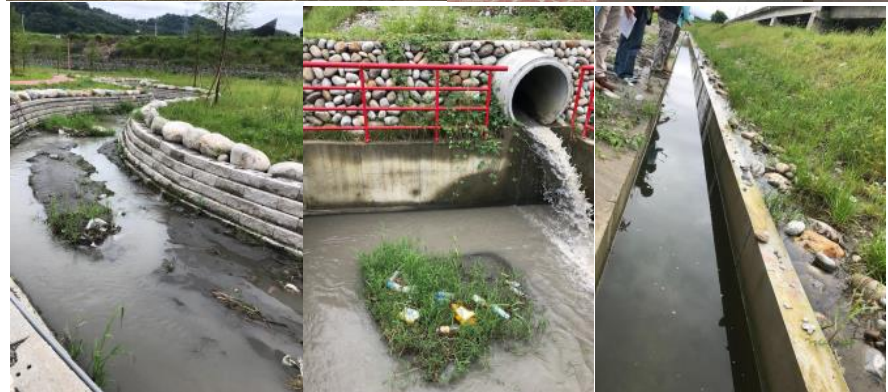
▲以上為本院108年5月29日履勘拍攝實景

(三)又查，本院於108年5月29日會同水利署、交通部公路總局、林務局、特生中心、苗栗縣政府、卓蘭鎮公所、台電公司等赴現地履勘，發現基地位處空曠區域、無遮蔽物，廣場及走道因人工鋪面導致反射光線強烈；臨苗140縣道側施作三面光溝渠，不具植生、孔隙度及自然坡度變化，成為小型動物掉落受困陷阱，施作後反不利動物利用；現地於大雨過後，全區排水不良而伴隨道路上沖刷夾帶泥沙四處漫淹；全區土壤含水量過高，影響植物根系生長，此由排水引道優養化、新植喬木萌生「根槎枝」觀之自明；石虎造型之生態池水質亦有垃圾留滯、水質優養化等情，以上均顯示本案施作後未能達成水環境改善目標，且為日後埋下維護管理隱憂。

- (一)「全國水環境改善計畫執行作業注意事項」(106年8月22日版)第12點明定各直轄市、縣(市)政府為水環境計畫提案單位，受理所屬有關單位、鄉(鎮、市、區)公所及社區組織等意見，建立共識後納入整體計畫工作計畫書。是以，卓蘭鎮公所為苗栗縣大安溪濕地公園案實際提案及執行單位。
- (二)卓蘭鎮公所接受本院詢問時表示，本案基地早期遭傾倒營建廢棄物，係為管理土地及提供民眾休閒去處，方主動辦理相關土地撥用程序，並規劃整理為溼地公園，立意良善；提報「產業效益約5億元、觀光效益約2.5億元及每年5萬人次遊客量、健康促進250名/日當地運動人口」係指工程完工後之預估效益等語。
- (三)惟查，苗栗縣大安溪濕地公園案自苗栗縣政府府內簡報評選階段，乃至水利署複評階段，持續有審查委員建議應朝減量設計、避免硬體工程及應盤點石虎生態資源及注意石虎利用棲地，以及卓蘭鎮公所明知鄰近苗140縣道有路殺案件，卻仍於自主檢核表勾選「無關注物種」等情，已如前述。而現地經本院履勘發現，三面光溝渠反成動物陷阱、泥沙逕流漫淹、土壤含水量相當高而致植生不易、石虎造型生態水池優養化嚴重，且卓蘭鎮公所亦於現場表明，未來恐無法負擔電燈之電費及相關維護管理費用。

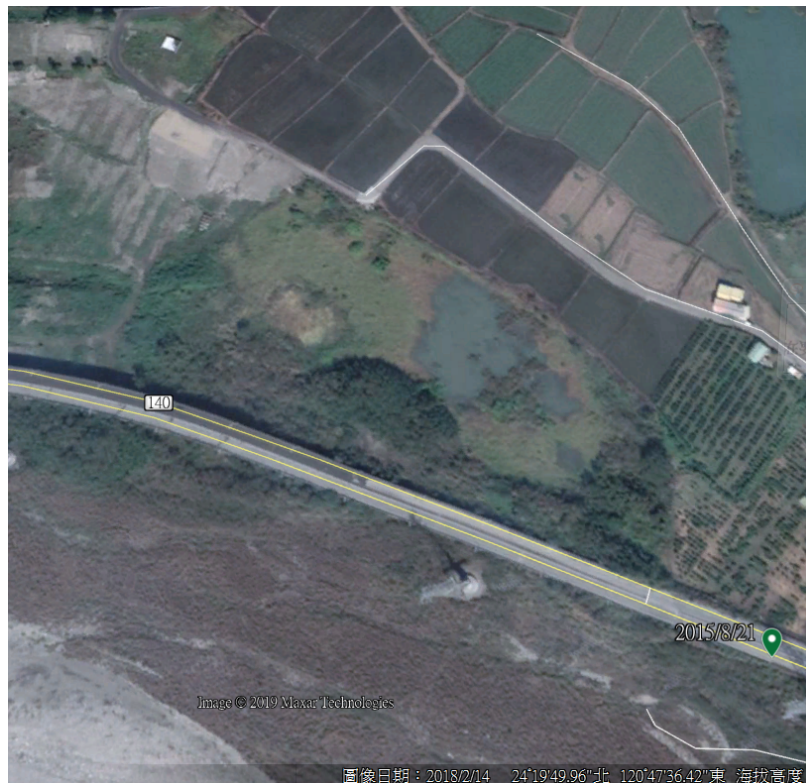
照片1 【本案基地107年2月14日空照圖-尚未整地】

- 2、雖卓蘭鎮公所未能提供107年2月2日至2月27日期間之施工日誌，惟經本院自行查詢「GOOGLE EARTH」空照圖，迄至107年2月14日，本案現址空照圖仍為綠地、未經整地。此對比於107年9月30日空照圖則明顯已全面整地，呈現土壤砂石裸露、石虎造型生態水池亦已具雛型。
