## 糾 正 案 文

壹、被糾正機關：花蓮縣政府

貳、案 由：花蓮縣政府未依水土保持法令審核山坡地整坡作業之簡易水土保持申報書；且辦理水土保持義務人越界超挖限期改正之檢查，虛應故事；復對於水土保持法令及執行專業技術認知欠缺，未能依法要求水土保持義務人確實實施水土保持處理與維護；又未踐行委辦程序，即由玉里鎮公所實施簡易水土保持申報書之完工檢查，均核有違失，爰依法提案糾正。

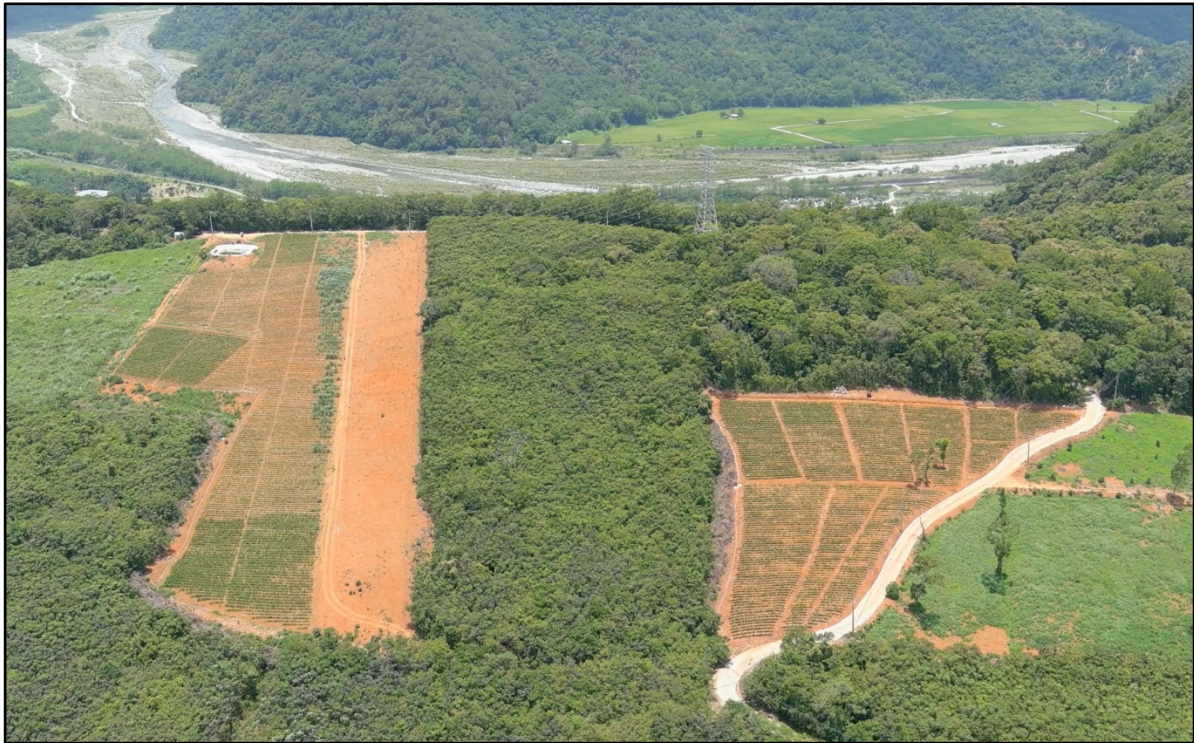
附件1、行政院農業委員會水土保持局112年6月2日空拍玉里鎮  
永良段○○○、○○○、○○○、○○○地號土地照片

- 二、花蓮縣政府對於○○○進行永良段○○○地號土地之整坡作業，越界超挖至鄰地○○○地號土地，經於112年5月22日派員至現場實施檢查，認已符合該府指定植生覆蓋率達90%以上之限期改正事項，並經○○○提出水土保持安全無虞簽證後，認定已依規定完成植生覆蓋工作，惟證諸水保局提供本院112年6月2日空拍照片及本院112年6月16日現地履勘結果，○○○地號土地非但未符合水土保持技術規範所訂之植生覆蓋率應達80%以上之規定，且發現以插樹枝矇混植生綠化情事，植生覆蓋率與該府於112年5月22日會勘明顯有誤，顯然該府實施檢查○○○地號土地植生覆蓋率，虛應故事，輕遭矇騙，核有違失。

- (四)查○○○越界超挖永良段○○○地號土地之植生情形，依據水保局提供本院112年6月2日空拍照片(詳附件1)及本院112年6月16日現地履勘結果(詳附件2)，非但未符合水土保持技術規範第61條所訂之植生覆蓋率應達80%以上之規定，且發現以插樹枝矇混植生綠化情事(詳附件3)，植生覆蓋率與該府於112年5月22日會勘顯有極大落差。本院履勘後，該府以○○○地號土地雖有植生綠化，惟現場未依要求改正事項實施全面植生覆蓋率達90%等工作，違規使用面積4,028平方公尺，經該府、玉里鎮公所、水保局及本院於112年6月16日現地勘查竣事，爰於112年6月20日函<sup>7</sup>○○○依行政程序法第102條規定提出陳述意見，並依法以未改善完成處分罰鍰10萬元，另以112年6月21日函<sup>8</sup>○○○撤銷原於112年5月31日函復有關同意改正完成及技師安全無虞簽證事項。

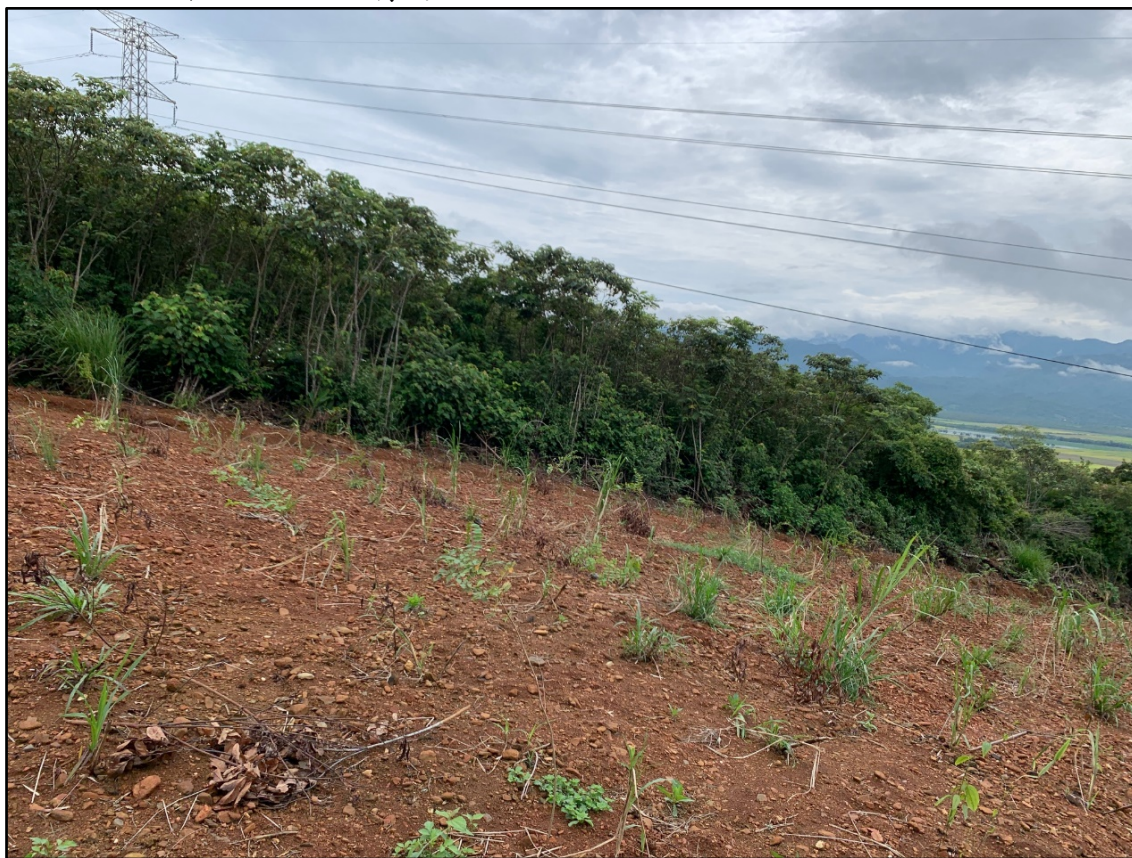
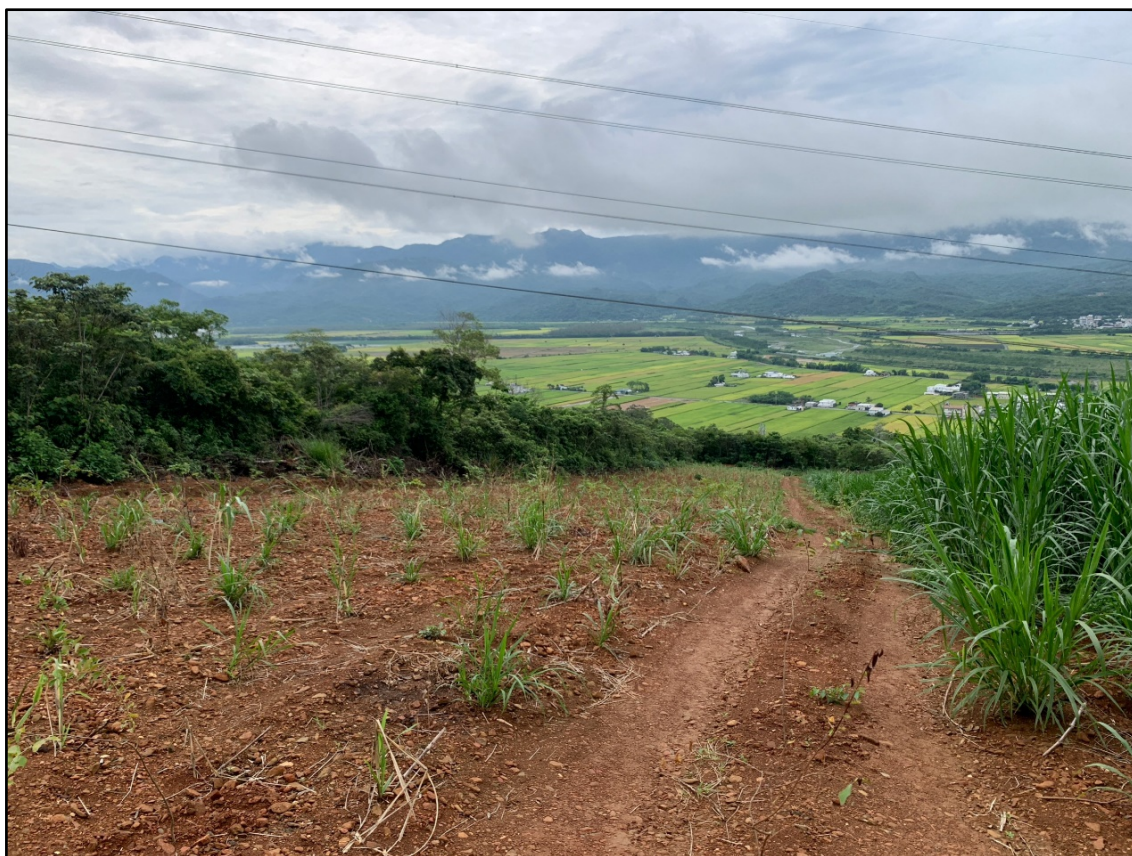
附件2、本院112年6月16日履勘玉里鎮永良段○○○地號土地植生綠化情形

方法如下：一、植生工程應依施工地區之立地條件、應用植物種類及植生方法，設計覆蓋率。一般土質坡面噴植或水土保持植生施工後之覆蓋率應達80%以上。地被植物栽植施工後之覆蓋率應達70%以上。崩塌地、泥岩惡地、砂礫岩或其他立地條件不佳的地區，覆蓋率之設計標準得依實際現地狀況調整之。二、一般坡面或緩衝帶之苗木栽植成活率需達80%。三、植株成活之判定，應符合原規劃設計之植株尺寸且正常生長。四、完工檢查後應加強維護管理。五、山坡地違規使用，經主管機關處分並限期恢復裸露地植生之地區，其恢復植生之認定，依第1款至第3款之規定辦理。」

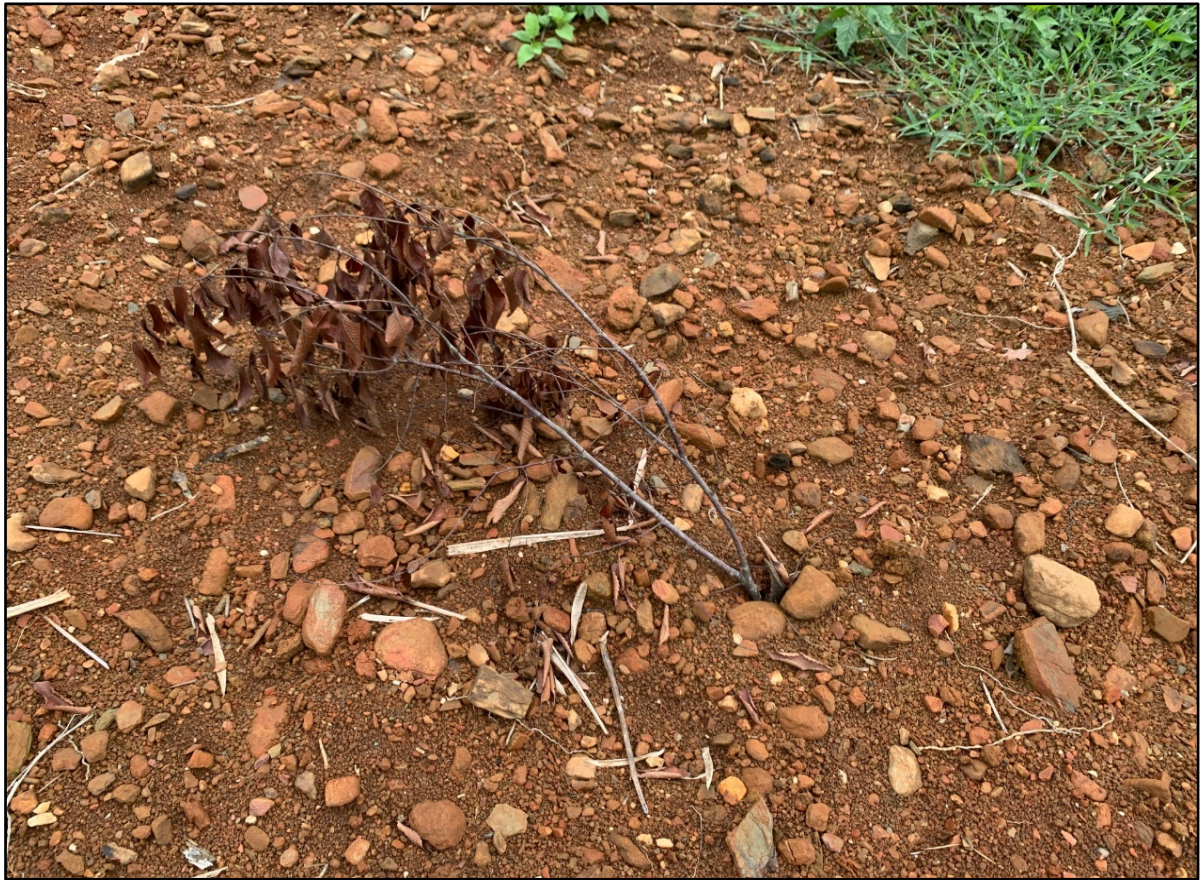
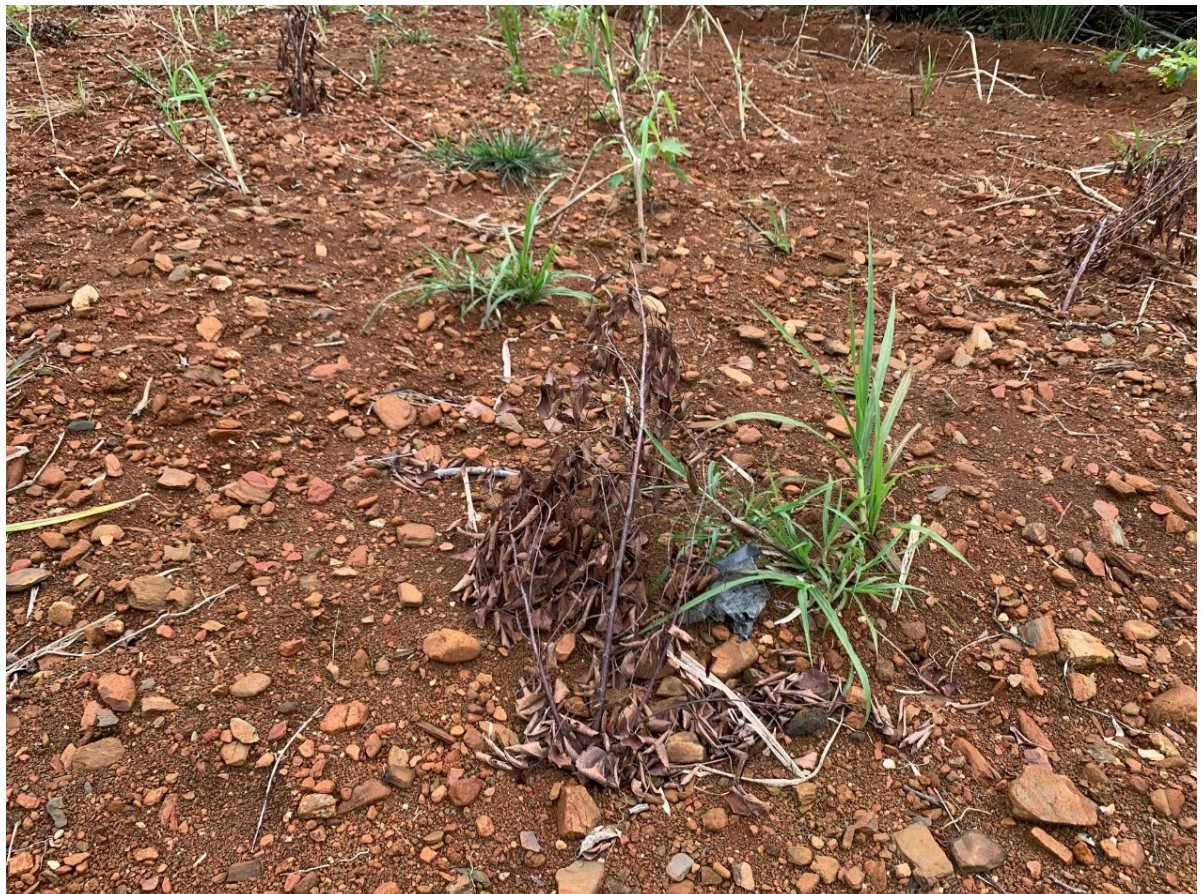
附件3、本院112年6月16日履勘玉里鎮永良段○○○地號土地，發現有插樹枝矇混植生綠化情事

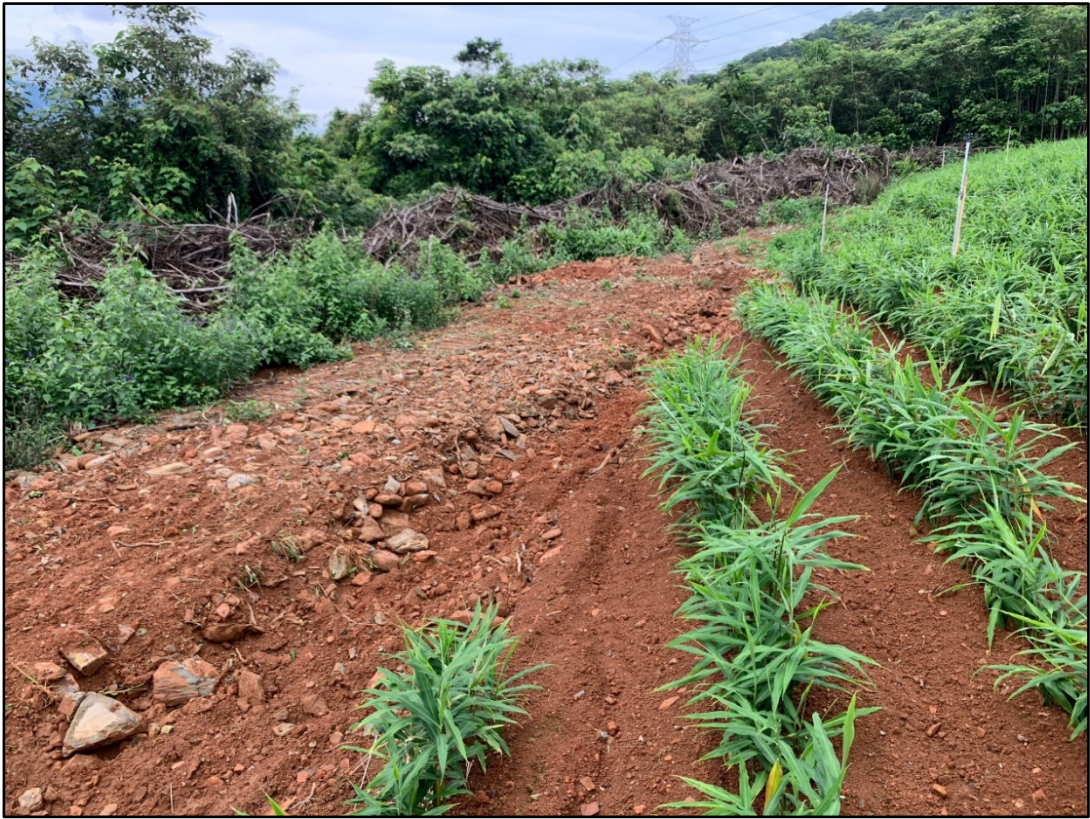
附件4、玉里鎮永良段○○○地號土地之排水溝未考量其應有量體及排水方向

「坡地排水系統，為利用工程或其他方法將上游之地表水或地下水引導、分流或排除，使其破壞力減低，以減輕或避免災害之發生。」同規範第90條規定：「開挖整地之排水系統應考慮地表水及地下水，可分為臨時性及永久性之排水設施。其設置原則如下：一、階段式邊坡，其平台寬度至少1.5公尺，採內斜式，其斜率為10%，平台之坡降為1%至3%。二、橫向排水長度超過100公尺或有特殊情形時，採分向或集中排水。三、填方區應視實際需要設置地下排水設施。四、人行步道、停車場、廣場等之排水設施，應儘量配合透水或半透水性鋪面設計，以利地表水排除及水源涵養。」同規範第91條規定：「山坡地開發利用，宜設置沉砂設施，以攔截或沉積土石，減少土石下移、保護下游土地房舍及公共設施。」

- (一)查本案花蓮縣政府審核玉里鎮永良段○○○、○○○、○○○地號土地整坡作業之簡易水土保持申報書，未依水土保持法令規定要求水土保持義務人依照申報書之格式檢附實施地點之排水、沉砂池、植生綠帶等水土保持設施平面配置圖，該府雖稱已於簡易水土保持申報書核定函中請水土保持義務人依據水土保持法第8條規定實施水土保持處理與維護等語，然實際上，水土保持義務人於完工申報時，並未施作前揭設施。嗣後花蓮縣政府復稱已再要求水土保持義務人加強水土保持處理與維護云云，然而本院於112年6月16日前往現地履勘時，仍未見○○○、○○○地號土地施設排水及沉砂池，而○○○地號土地更因未施設排水及沉砂池，如於汛期期間土石遭受雨水沖刷，恐危及緊臨之長良林道通行安全；至於水土保持義務人雖已於○○○地號土地增設排水及沉砂池，惟現場檢視，該排水溝未考量其應有量體及排水方向(詳附件4)，沉砂池量體亦過小且無出水口，致對外安全排放之相關保護欠佳(詳附件5)；且現場亦未見申報書所載之植生綠帶，並增設申報書未列有之蓄水池1座(詳附件6)，以上本

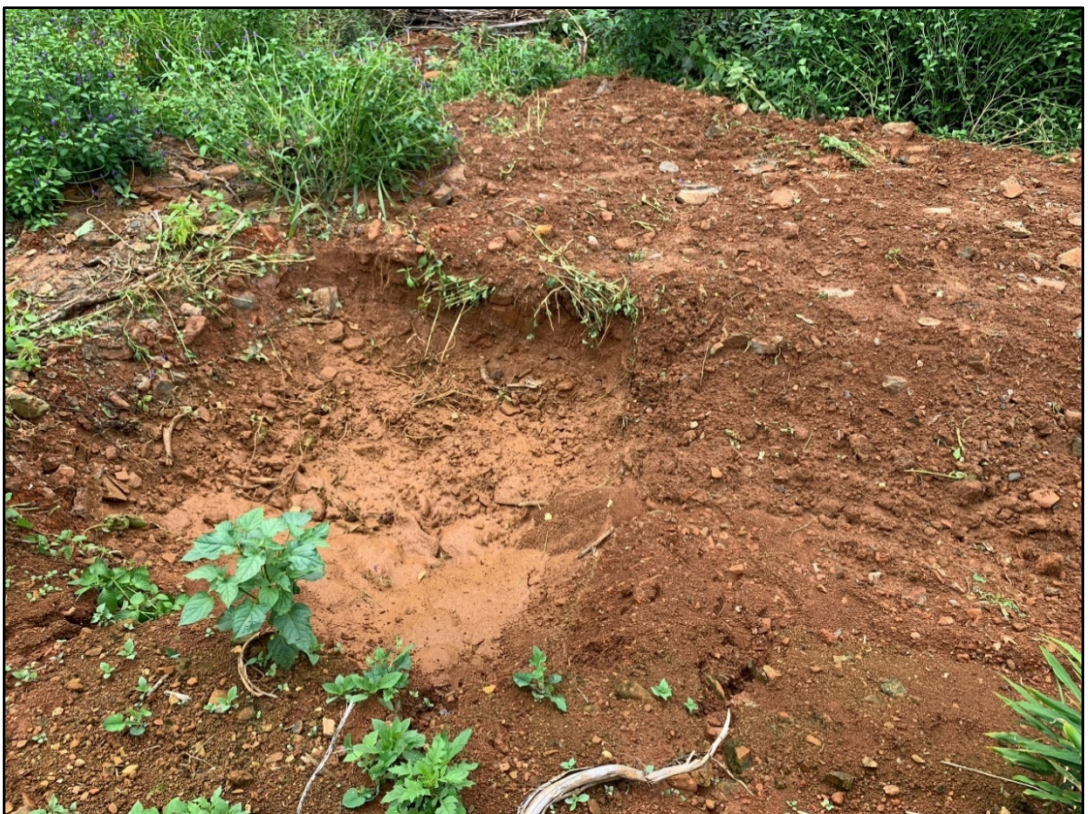
附件5、玉里鎮永良段○○○地號土地之沉砂池量體亦過小且無出水口，對外安全排放相關保護欠佳

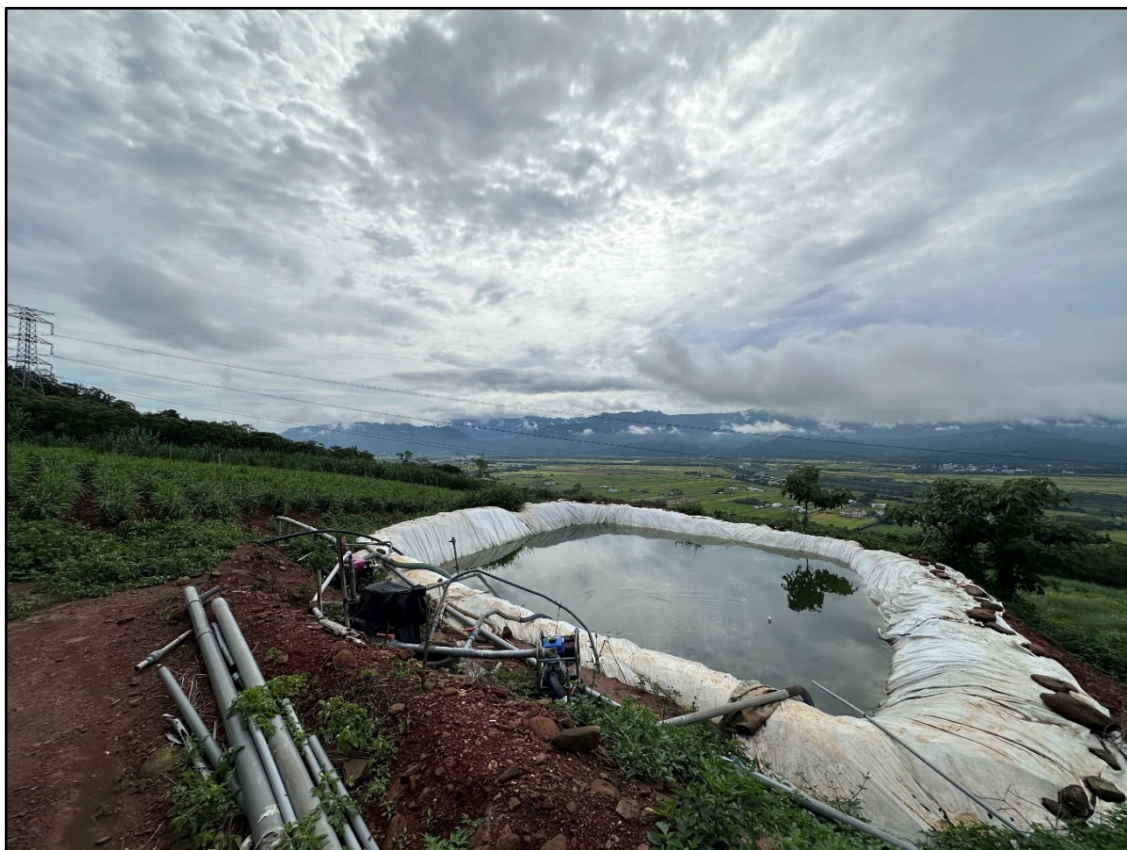
附件6、玉里鎮永良段○○○、○○○地號土地增設之蓄水

池
